# EKSPERTYZA SPEKAŃ W ŚCIANIE NOŚNEJ KLATKI SCHODOWEJ BUDYNKU OFICYNY ORAZ STANU KONSTRUKCJI STROPU DZIEDZIŃCA W MJEJSCU CYKLICZNYCH ZAWILGOCEŃ W BUDYNKU PRZY ULICY LAURISTON 74 W PARYŻU

NAZWA ZAMIERZENIA BUDOWLANEGO	<b>Ekspertyza konstrukcyjna obiektu Stacji Naukowej Polskiej Akademii Nauk w Paryżu przy ul. Lauriston 74</b>
KATEGORIA OBIEKTU BUD.	<b>IX - budynek nauki</b>
ADRES OBIEKTU BUDOWLANEGO	<b>Ul. Lauriston 74 75116 Paryż, Francja</b>
ZAMAWIAJĄCY	<b>Polska Akademia Nauk – Stacja Naukowa w Paryżu 74 rue Lauristone, 75116 Paris</b>
BRANŻA	<b>KO - konstrukcja</b>
DATA	<b>10.12.2023r</b>

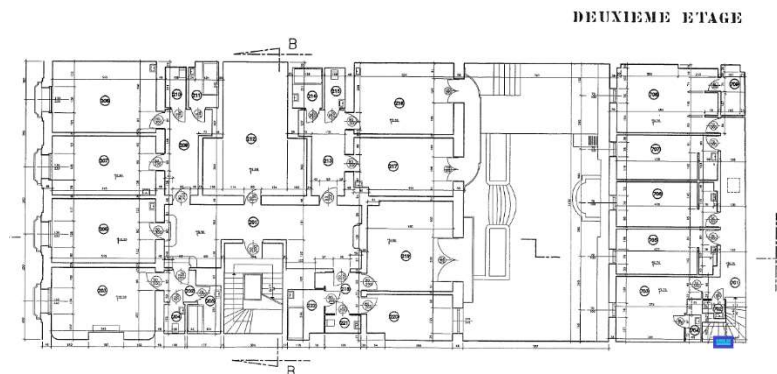
Rys. 2 Lokalizacja spękania pionowego w ścianie klatki schodowej budynku oficyny – poziom +2

W ścianie oficyny od strony budynku nr 72 (Rys. 2) oraz suficie stropu nad poziomem +2 stwierdzono pęknięcie pionowe ciągnące się od rogu świetlika dachowego do biegu schodów, opierającego się na przedmiotowej ścianie. Na podstawie odbytej wizji lokalnej stwierdza się, że zarysowanie/spękanie powstało wiele lat temu. Dokładnej daty powstania nie udało się ustalić.

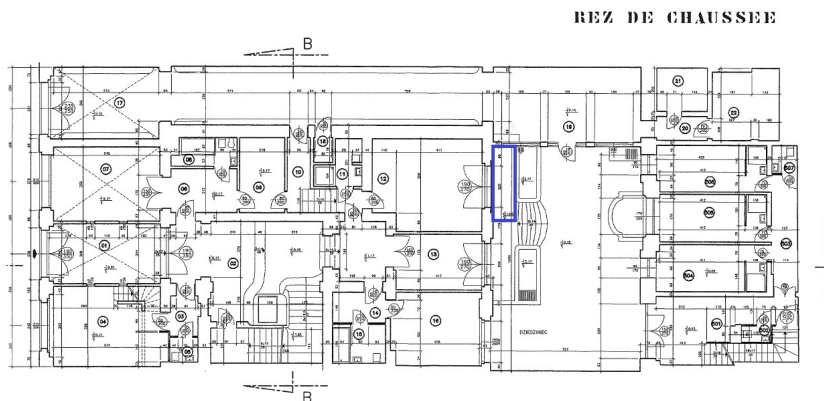
*Rys. 3 Strop dziedzińca w miejscu cyklicznych zawilgoceń – poziom 0*

W stropie balkonu dziedzińca (poziom 0) nad kuchnią widoczne pęknięcia, odspojenia, odparzenia oraz intensywne zawilgocenia tynku. Przedmiotowe uszkodzenia są typowe dla dużej wilgotności materiału bądź częstego kontaktu z wodą. Wizja lokalna potwierdziła cykliczne intensywne zawilgocenia/podmakanie stropu.

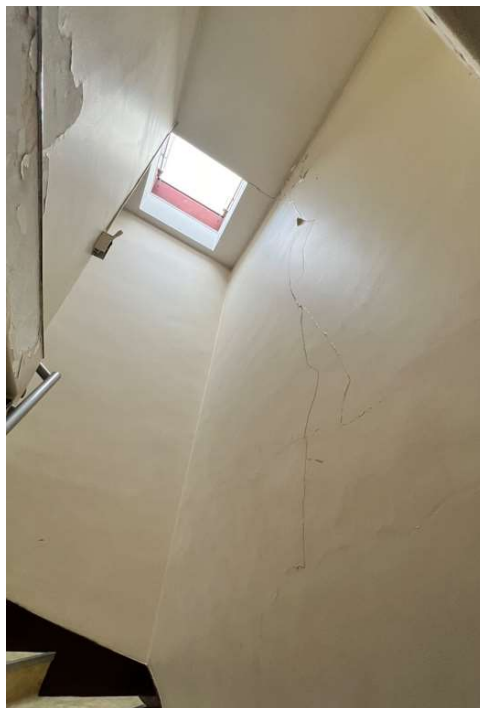
*Fot. 1 Zdjęcie pęknięcia pionowego w ścianie klatki schodowej budynku oficyny – poziom +2*

Spękanie zróżnicowanego i słabego jakościowo materiału konstrukcyjnego ściany rozpoczyna się u szczytu ściany i kontynuuje do poziomu płyty żelbetowej schodowej, gdzie zanika.

Stwierdza się, że prace związane z podpiwniczeniem i nadbudową budynku zmieniły charakter prowadzenia obciążeń w elementach murowych. Obciążenia te spowodowały niewielkie różnice w przemieszczeniach fundamentów, a co za tym idzie dodatkowe siły poziome (rozciągające) w narożniku ściany będące pochodną odkształcenia obrotowego podpór liniowych. Naprężenia te wywołały spękanie pionowe, którego efekt jest wprost proporcjonalny do ramienia sił – rozwarcie pęknięcia wzrasta wraz z odległością od fundamentu.

Stan techniczny ściany ocenia się jako **dostateczny**.

1. Ponieważ spękanie ściany nie pogarsza przydatności obiektu do użytkowania oraz nie stanowi zagrożenia dla ludzi w nim przebywających wykonanie napraw może zostać wykonane w późniejszym czasie. W celu uniknięcia ponownego odtworzenia rysy przed naprawą warstw wykończeniowych należy wykonać konstrukcyjne powiązanie narożnika budynku poprzez np. wieniec żelbetowy. Spękaną ścianę należy przemurować lub wzmocnić dedykowanymi prętami spiralnymi do ścian murowanych. W związku z tym należy sporządzić projekt wzmocnień/napraw przedmiotowego zakresu konstrukcji.

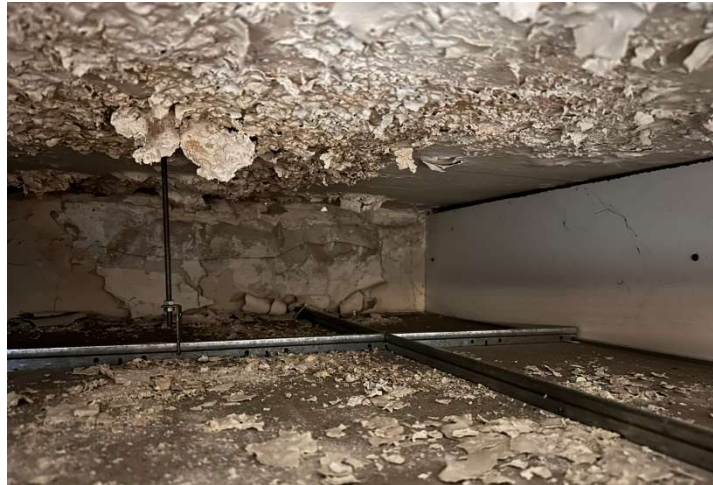
*Fot. 2 Zniszczenia stropu balkonu dziedzińca – poziom 0*

W wyniku długotrwałej ekspozycji na kontakt z wodą i okresowego nasiąkania stropu żelbetowego monolitycznego balkonu dziedzińca zniszczona została matryca cementowa betonu i doszło do korozji prętów zbrojeniowych. Efektem tych zjawisk niszczących jest kruchość betonu oraz utrata więzi pomiędzy zbrojeniem a betonem skutkująca znaczącą utratą właściwości nośnych elementu konstrukcyjnego. Stan stropu ocenia się jako **nieprawidłowy**.

2. Do końca roku 2024 konieczna jest wymiana lub naprawa płyty żelbetowej monolitycznej stropu balkonu dziedzińca na poziomie 0 oraz wymiana lub wzmocnienie nadproża stalowego elewacji tylnej budynku głównego na poziomie -1. W związku z tym należy sporządzić projekt wzmocnień/napraw/wymiany przedmiotowego zakresu konstrukcji. Jeżeli do tego czasu nie zostaną wykonane prace naprawcze, strop oraz nadproża należy zabezpieczyć (np. metodą stemplowania) a pomieszczenie oraz balkon wykluczyć z użytkowania.

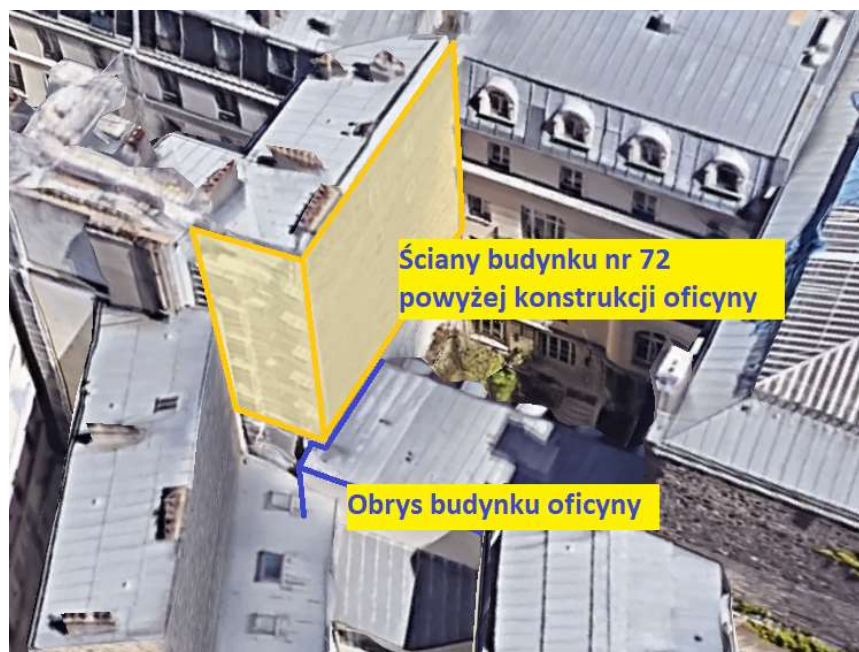
Ściana klatki schodowej oficyny będąca przedmiotem niniejszego opracowania jest dzielona pomiędzy budynek oficyny oraz kamienicę przy ulicy Lauriston 72. Tylne części oficyny wystaje poza obrys budynku nr 72. Ściana budynku nr 72 powyżej ściany oficyny została wzmocniona ściągami stalowymi w kilku poziomach.

Nie można jednoznacznie stwierdzić, czy budynek oficyny był wznoszony jednocześnie z budynkiem nr 72. Niemniej jednak autorzy opracowania, na podstawie wizji lokalnych, przychylają się do scenariusza wskazującego na różne czasookresy powstawania obiektów – jest to założenie konserwatywne. Stwierdza się natomiast (na podstawie analizy dokumentacji archiwalnej), że nadbudowa oficyny nastąpiła w momencie gdy obiekt nr 72 został już wzniesiony.

Rys. 8. Schemat styku obiektów przy spękanej ścianie

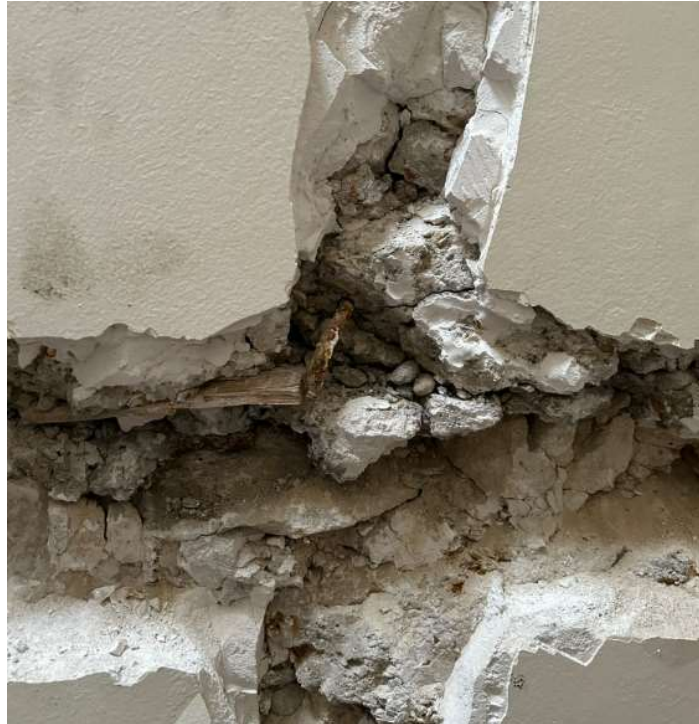
*Fot. 3 Odkrywka w ścianie klatki schodowej oficyny – poziom +2*

Na podstawie odkrywki udało się ustalić, że ściana nie posiada spójnej konstrukcji i najprawdopodobniej w wyniku wcześniejszych prac budowlanych została nadbudowywana lub przebudowywana przy użyciu różnych materiałów.

Ścianę wykonano jako murowaną z kamienia ciosanego na zaprawie cementowo-wapiennej. Odkrywka, prócz kamienia ciosanego, uwidoczniła również fragmenty wypełnione betonem na kamieniach otoczkowych, bez niskich frakcji piaskowych ze znacząco wypłukany mleczkem cementowym. Pozostały materiał jest sypki i niezwiązany. Z tego powodu w wielu miejscach nie jest możliwe ustalenie przebiegu pęknięcia w ścianie.

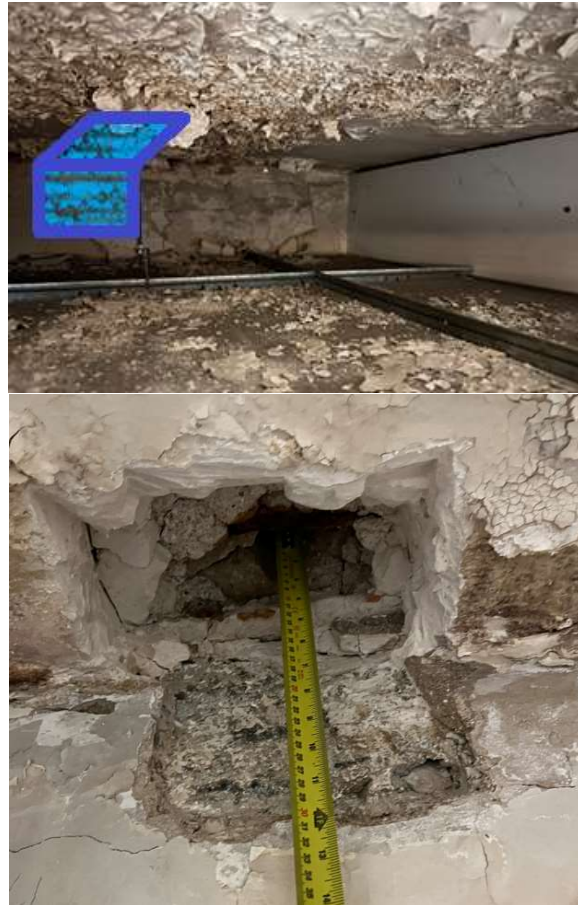
*Fot. 4 Odkrywka stropu poziomu 0 nad kuchnią*

Odkrywka potwierdziła konstrukcję stropu jako żelbetową monolityczną opierającą się na ścianie murowanej. Odslonięte zbrojenie w odkrywce jest skorodowane a beton rozsypuje się pod naciskiem. Druga odkrywka wykonana została po przeciwnej stronie w nadprożu wspierającym elewację głównego budynku powyżej poziomu 0, aby potwierdzić oparcie stropu oraz konstrukcję nadproża.

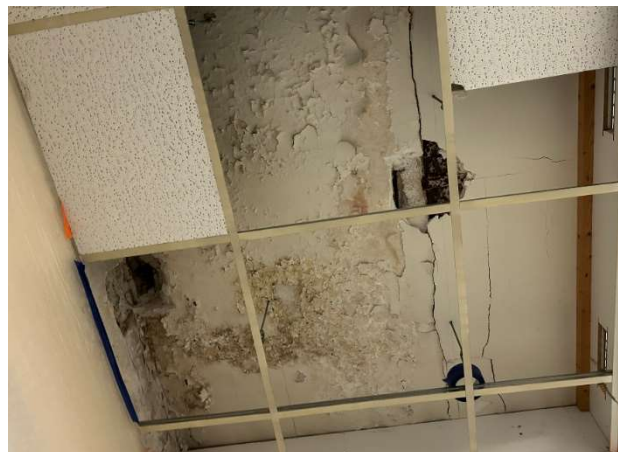
*Fot. 5 Odkrywki stropu poziomu 0 stropu dziedzińca*

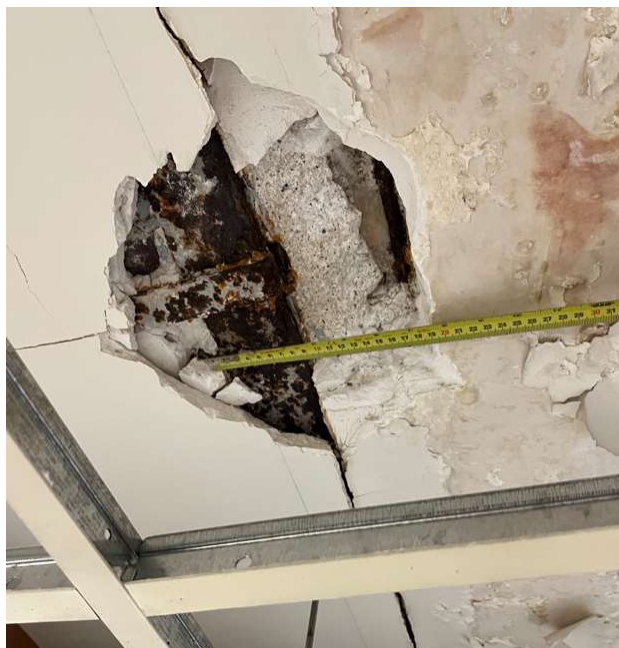
*Fot. 6 Odkrywka nadproża*

Odkrywka nadproża wykazała konstrukcję nadproża z belek stalowych typu INP 120, zgodnie z dokumentacją archiwalną. Belki są znacząco skorodowane, widoczne są ubytki w grubości półki przekroju. Płyta żelbetowa opiera się na dolnej półce belki, najbliższe pręty zbrojeniowe mocno skorodowane.

Efektem zalewania stropu wodą jest również zawilgocenie belek stalowych nadproża w wyniku czego doszło do znacznej korozji stali i utraty powierzchni przekroju poprzecznego elementu stalowego co skutkuje dużym obniżeniem nośności podpory głównej ściany elewacji wewnętrznej budynku. Stan konstrukcji nadproża ocenia się jako **nieprawidłowy**.

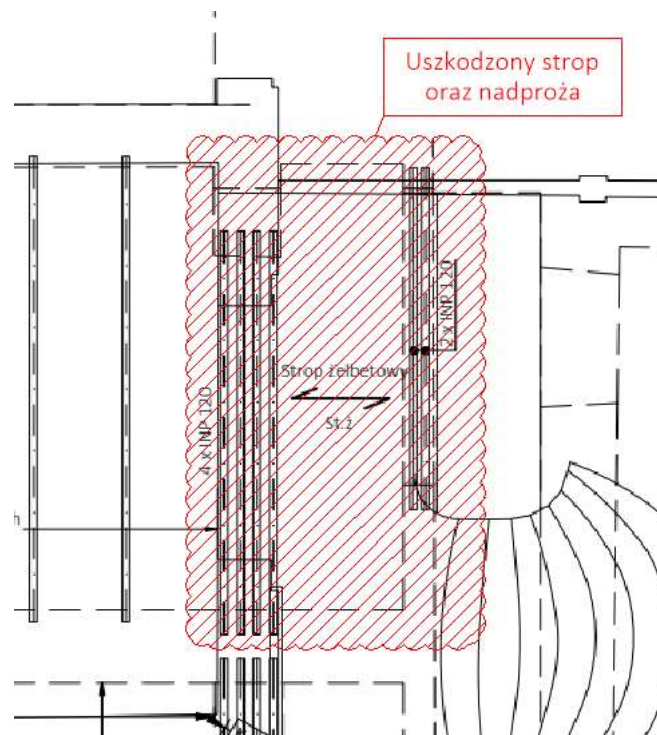
Rys. 11 Zakres uszkodzonego stropu oraz nadproży na rysunku inwentaryzacji konstrukcji
