EXPERTISE DES FISSURES DANS LE MUR PORTANT DE LA CAGE D'ESCALIER DU BÂTIMENT DE L'ANNEXE AINSI QUE DE L'ÉTAT DE LA CONSTRUCTION DU PLAFOND DE LA COUR LORS DE CYCLIQUES D'IMPREGNATIONS DANS LE BÂTIMENT AU 74 RUE LAURISTON À PARIS

NOM DU PROJET DE CONSTRUCTION	Expertise de la construction de la Station Scientifique de l'Académie Polonaise des Sciences à Paris, située au 74 rue Lauriston.
CATÉGORIE DE CONSTRUCTION	IX - Bâtiment de la science
ADRESSE DU BÂTIMENT	74 rue Lauriston 75116 Paris, France
COMMANDITAIRE	Polska Akademia Nauk – Stacja Naukowa w Paryżu 74 rue Lauristone, 75116 Paris
INDUSTRIE	KO - La construction
DATE	10.12.2023r

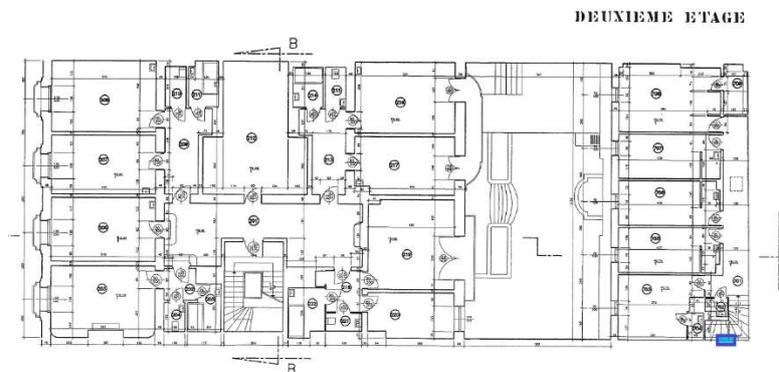
Dessin. 2 La localisation de la fissure verticale dans le mur de la cage d'escalier du bâtiment de l'annexe - niveau +2.

Sur le mur latéral du bâtiment, du côté du bâtiment numéro 72 (voir Fig. 2), ainsi que sur le plafond du niveau +2, une fissure verticale a été constatée, s'étendant du coin de la verrière jusqu'à l'escalier, s'appuyant sur ledit mur. Suite à une inspection sur site, il a été constaté que cette fissure s'est formée il y a de nombreuses années. La date exacte de sa formation n'a pas pu être déterminée.

1. Comme la fissuration du mur n'affecte pas l'utilité de l'objet ni ne représente un danger pour les personnes présentes à l'intérieur, les réparations peuvent être effectuées ultérieurement. Pour éviter une réapparition de la fissure avant la réparation des revêtements, il est recommandé de réaliser un renforcement structurel de l'angle du bâtiment, par exemple par un linteau en béton armé. Le mur fissuré doit être remaçoné ou renforcé avec des barres d'armature spiralées dédiées aux murs maçonnés. Par conséquent, un projet de renforcement/réparation du domaine de la structure concernée doit être élaboré.

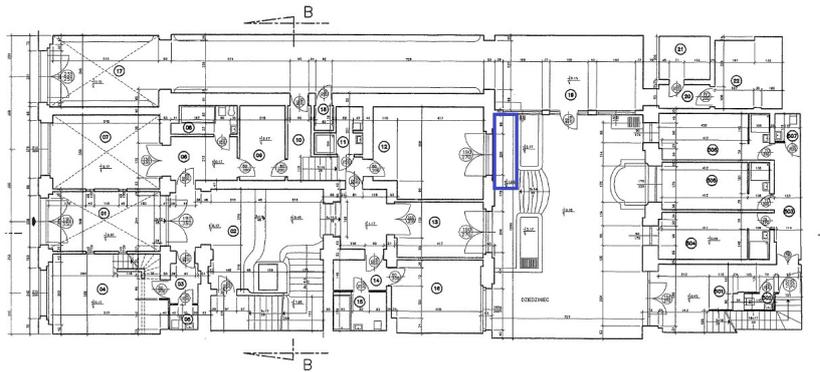
Dessin. 3 Plafond de la cour dans les zones d'humidité cyclique - niveau 0

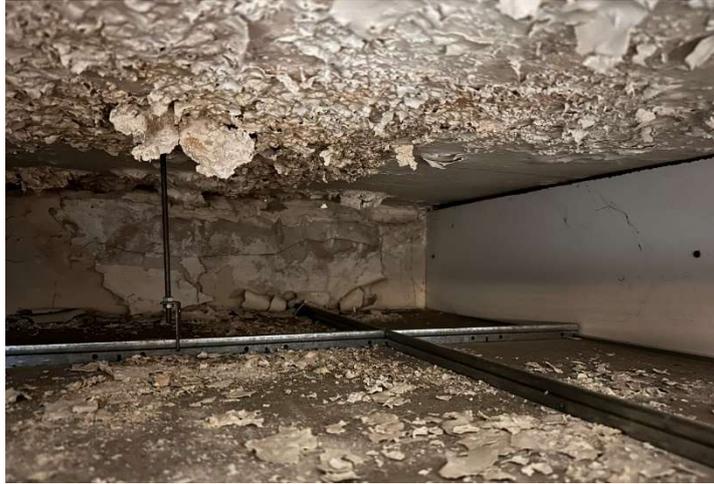
Photo. 2 Les dommages au plafond du balcon du rez-de-chaussée sont observés.

À la suite d'une exposition prolongée à l'eau et du trempage périodique du plafond en béton armé du balcon monolithique de la cour, la matrice de ciment du béton a été détruite et la corrosion des barres d'armature s'est produite. L'effet de ces phénomènes destructeurs est la fragilité du béton et la perte de la liaison entre l'armature et le béton, entraînant une perte importante des propriétés portantes de l'élément structurel. L'état du plafond est jugé **anormal**.

2. Avant la fin de l'année 2024, il est nécessaire de remplacer ou de réparer la dalle en béton monolithique du balcon du patio au niveau 0, ainsi que de remplacer ou renforcer le linteau en acier de la façade arrière du bâtiment principal au niveau -1. Par conséquent, il est nécessaire d'élaborer un projet de renforcement/réparation/remplacement de la structure concernée. Si les travaux de réparation ne sont pas effectués d'ici là, il convient de sécuriser la dalle et les linteaux (par exemple, par la méthode du calage) et d'interdire l'accès aux pièces et au balcon

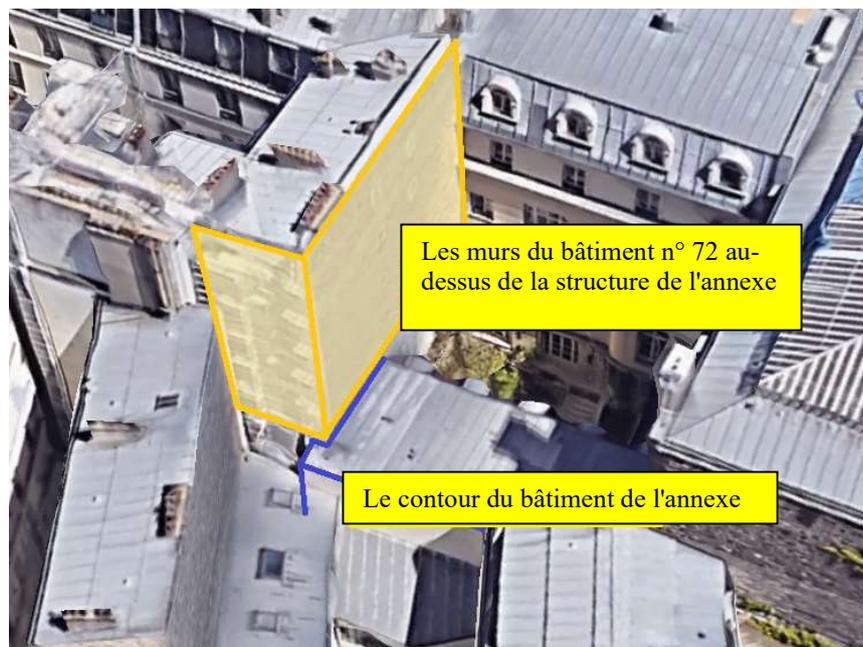
Dessin. 8. Le schéma de la jonction des objets au niveau du mur fissuré

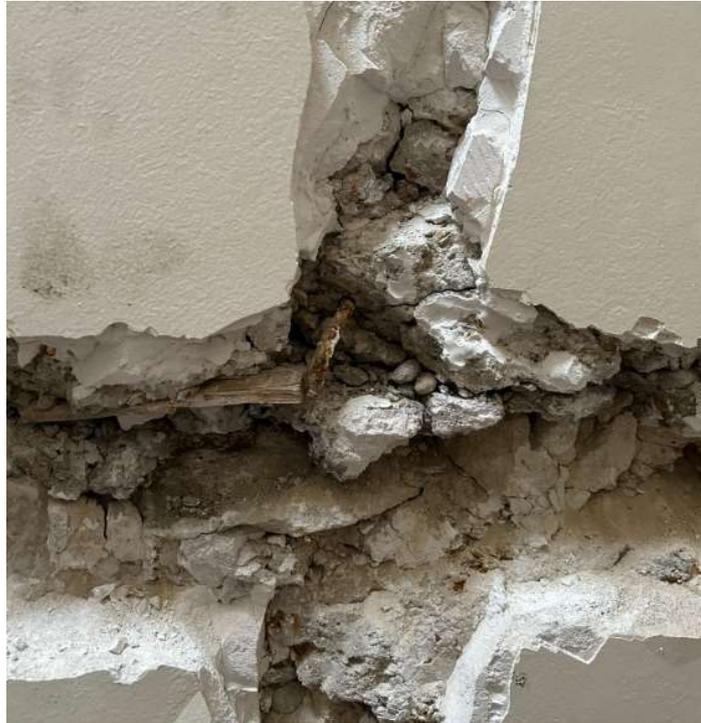
Photo. 3 La fouille dans le mur de la cage d'escalier de l'annexe - niveau +2.

Sur la base de la fouille, il a été possible de déterminer que le mur n'a pas une structure cohérente et qu'il a probablement été surélevé ou reconstruit avec différents matériaux lors de travaux antérieurs.

Le mur est construit en maçonnerie de pierre taillée sur un mortier à base de ciment et de chaux. En plus de la pierre taillée, la fouille a également révélé des fragments remplis de béton sur des pierres de galet, sans fractions de sable bas avec une laitance de ciment significativement érodée. Le matériau restant est friable et non lié. Pour cette raison, il n'est pas possible de déterminer le tracé complet de la fissure dans le mur à de nombreux endroits.

La fissuration du matériau de construction du mur, varié et de mauvaise qualité, commence au sommet du mur et se poursuit jusqu'au niveau de la dalle d'escalier en béton armé, où elle disparaît.

On conclut que les travaux liés au sous-sol et à la superstructure du bâtiment ont modifié la nature de la gestion des charges dans les éléments de maçonnerie. Ces charges ont provoqué de légères différences dans les déplacements des fondations et, par conséquent, des forces horizontales (de traction) supplémentaires dans le coin du mur résultant de la déformation en rotation des supports linéaires. Ces contraintes ont provoqué une fissure verticale dont l'effet est directement proportionnel au bras de force : l'ouverture de la fissure augmente avec la distance à la fondation.

L'état technique du mur est jugé **satisfaisant**.

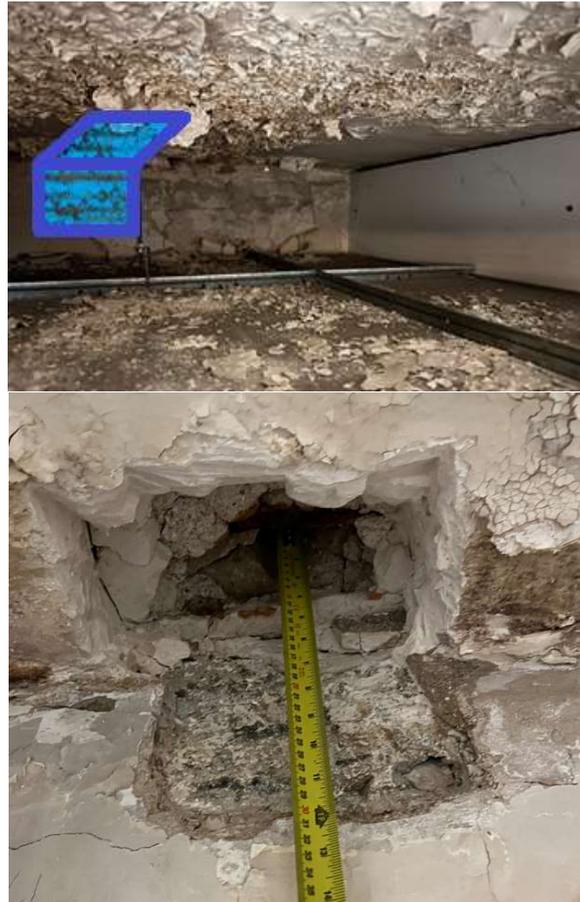
Photo 4: Découpe du plafond au niveau 0 au-dessus de la cuisine

La découverte a confirmé que la structure du plafond est en béton armé monolithique reposant sur un mur en maçonnerie. L'armature mise à nu lors de la découverte est corrodée et le béton se désintègre sous pression. Une deuxième découverte a été réalisée de l'autre côté, au-dessus de l'appui de l'élévation principale du bâtiment au-dessus du niveau 0, afin de confirmer le support du plafond et la structure du linteau.

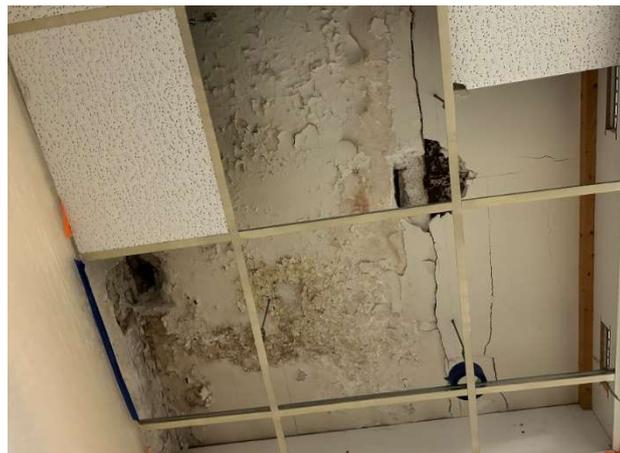
Photo 5: Découvertes du plafond au niveau 0 du balcon de la cour

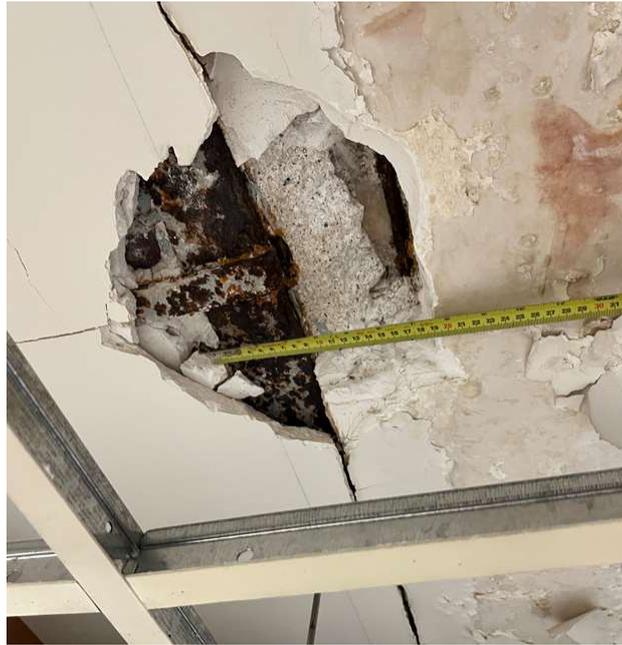
Photo 6 Ouverture du linteau

La fouille du linteau a révélé la structure du linteau constituée de poutres en acier INP 120, conformément à la documentation d'archives. Les poutres sont fortement corrodées et il existe des pertes visibles dans l'épaisseur de la semelle transversale. La dalle en béton armé repose sur la semelle inférieure de la poutre, les barres d'armature les plus proches sont fortement corrodées.

L'inondation du plafond avec de l'eau a également pour effet d'amortir les poutres en acier dans le linteau, ce qui a entraîné une corrosion importante de l'acier et une perte de la section transversale de l'élément en acier, ce qui entraîne une réduction significative de la capacité portante du support du mur principal de la façade intérieure du bâtiment. L'état de la structure du linteau est jugé **incorrect**.

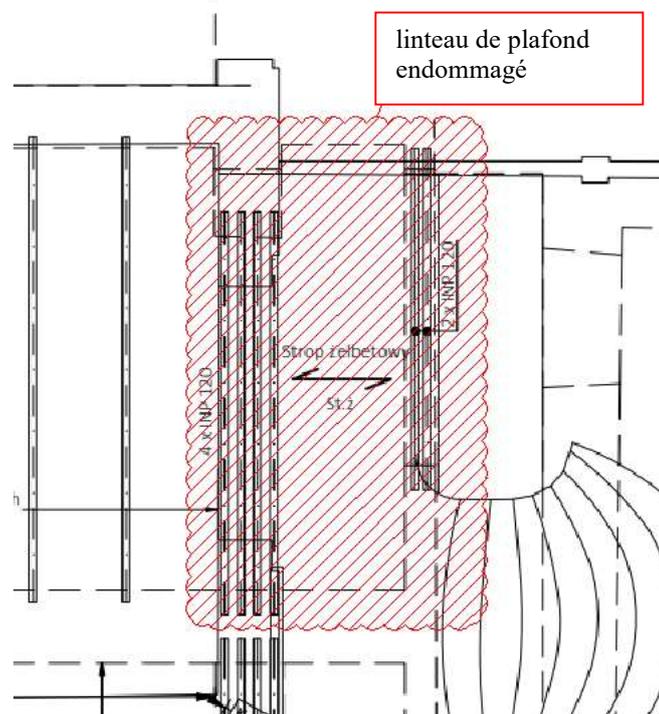
Dessin. 11 L'étendue du plafond et des linteaux endommagés dans le dessin d'inventaire de la structure
