# EKSPERTYZA SPEKAŃ W ŚCIANIE NOŚNEJ KLATKI SCHODOWEJ BUDYNKU OFICYNY ORAZ STANU KONSTRUKCJI STROPU DZIEDZIŃCA W MJEJSCU CYKLICZNYCH ZAWILGOCEŃ W BUDYNKU PRZY ULICY LAURISTON 74 W PARYŻU

NAZWA ZAMIERZENIA BUDOWLANEGO	<b>Ekspertyza konstrukcyjna obiektu Stacji Naukowej Polskiej Akademii Nauk w Paryżu przy ul. Lauriston 74</b>
KATEGORIA OBIEKTU BUD.	<b>IX - budynek nauki</b>
ADRES OBIEKTU BUDOWLANEGO	<b>Ul. Lauriston 74 75116 Paryż, Francja</b>
ZAMAWIAJĄCY	<b>Polska Akademia Nauk – Stacja Naukowa w Paryżu 74 rue Lauristone, 75116 Paris</b>
BRANŻA	<b>KO - konstrukcja</b>
DATA	<b>10.12.2023r</b>

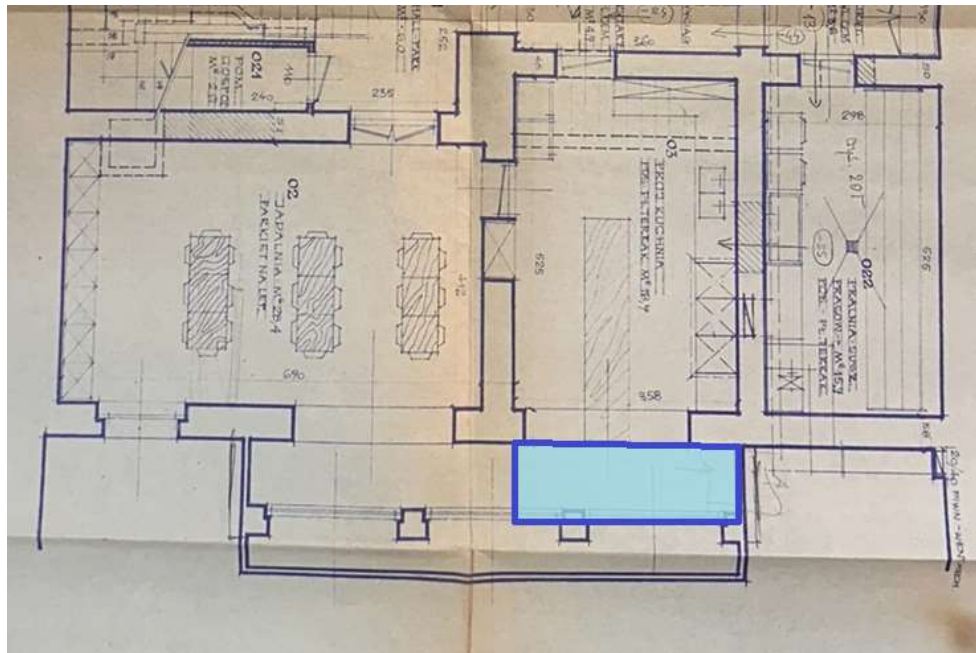
Rys. 9. Rzut piwnicy z zaznaczonym przedmiotowym stropem powyżej (dokumentacja archiwalna 1972 r.)

Strop poziomu 0 nad kuchnią stanowiący część balkonową dziedzińca stanowi część pierwotnej konstrukcji budynku. Najstarsza dostępna dokumentacja archiwalna z roku 1972 dokumentuje strop jako istniejący – nie stanowiący zakresu prac projektowych. Strop wykonano jako żelbetowy monolityczny oparty na nadprożu elewacji poziomu -1 oraz nadprożu elewacji poziomu 0.

W wyniku długotrwałej ekspozycji na kontakt z wodą i okresowego nasiąkania stropu żelbetowego monolitycznego balkonu dziedzińca zniszczona została matryca cementowa betonu i doszło do korozji prętów zbrojeniowych. Efektem tych zjawisk niszczących jest kruchość betonu oraz utrata więzi pomiędzy zbrojeniem a betonem skutkująca znaczącą utratą właściwości nośnych elementu konstrukcyjnego. Stan stropu ocenia się jako **nieprawidłowy**.

7. Spore symptomy zużycia stropu i nadproża wskazują na możliwość zagrożenia bezpieczeństwa użytkowania. Istnieje zatem konieczność przeprowadzenia niezbędnych prac naprawczych lub wymiany uszkodzonego elementu.

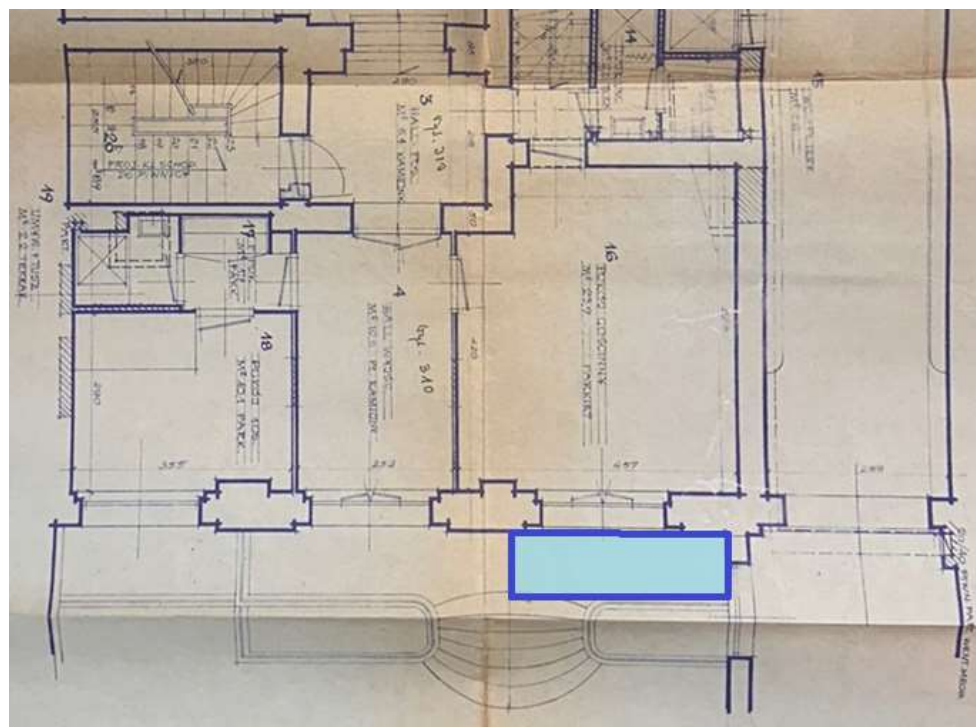
Rys. 10 Rzut poziomu 0 z zaznaczonym przedmiotowym stropem (dokumentacja archiwalna 1972 r.)

4. Stan stropu oraz nadproża ocenia się jako nieprawidłowy.
5. Na podstawie stwierdzonego podczas wizji lokalnej stanu technicznego przedmiotowych elementów konstrukcyjnych stwierdza się, że płyta stropowa żelbetowa monolityczna balkonu dziedzińca na poziomie 0 pod wpływem zawilgocenia została znacząco uszkodzona.
